KAEDAH PEMERIKSAAN BANGUNAN TINGGI MENGGUNAKAN PESAWAT TANPA PEMANDU (UAV)

Graphical abstract

Keywords: High building; visual inspection; micro UAV

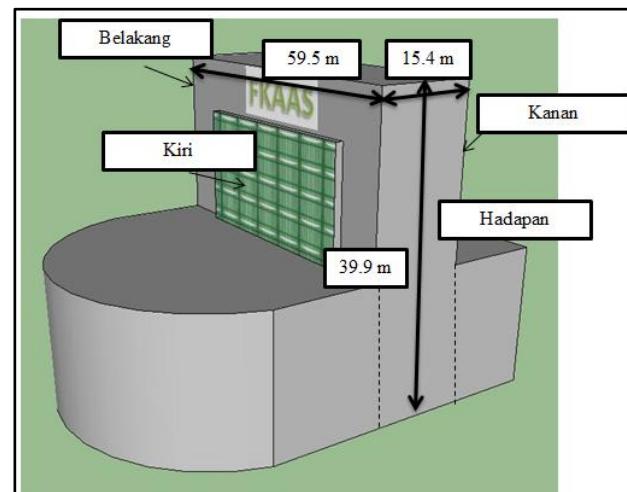
Rajah 1 Lakaran lokasi kajian di FKAAS

Kajian ini tertumpu kepada sejauh mana penggunaan pesawat micro UAV dapat membantu dalam menyediakan maklumat-maklumat awal pemeriksaan bangunan sebelum kerja-kerja penyelenggaraan bangunan tinggi dilaksanakan. Kajian ini fokus kepada kaedah pemeriksaan struktur luar bangunan tinggi dan menganalisis maklumat yang diambil dalam bentuk visual dari pesawat mikro UAV dengan cara penghasilan video dan imej di struktur luar bangunan tinggi. Bangunan yang telah dipilih di sebelah Menara Selatan di Fakulti Kejuruteraan Awam dan Alam Sekitar (FKAAS) (Rajah 1). Bangunan ini mempunyai sembilan tingkat (39.9m) dan sesuai untuk dijadikan kajian. Pesawat mikro UAV akan merekodkan semasa penerbangan disekeliling bahagian luar bangunan yang terlibat.

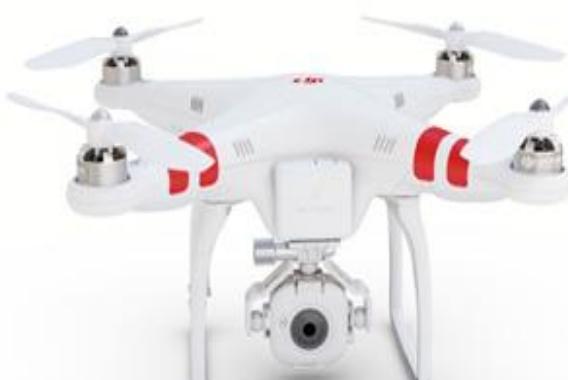
Rajah 3 Pesawat Micro DJI Phantom FC40

Peralatan yang digunakan dalam kajian ini adalah pesawat mikro UAV DJI Phantom FC40 (Rajah 3) kerana harganya yang berpadanan dengan kualiti imej yang terhasil. Pesawat ini dikendalikan menggunakan alat kawalan jauh dan dilengkapi kamera FC40 bagi memudahkan merekod video atau gambar. Pada kamera tersebut mempunyai WiFi yang dihubungkan pada telefon pintar yang mempunyai perisian khas untuk DJI Phantom FC40 (Rajah 4).

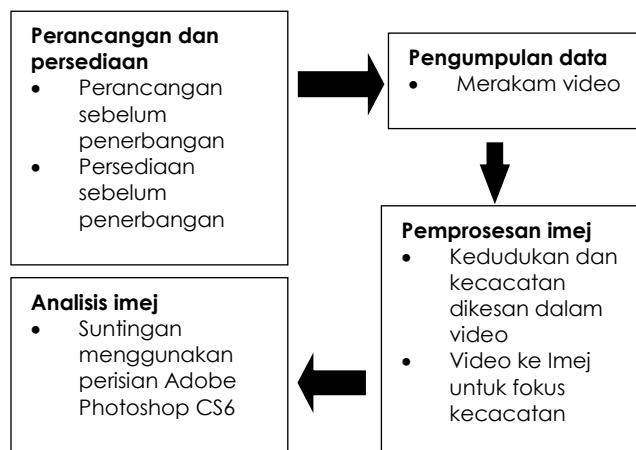
Rajah 5 Carta alir metodologi

Secara umumnya, langkah-langkah kajian ini disusun dalam carta alir metodologi seperti dalam Rajah 5 bagi memastikan kajian dilaksanakan dengan lebih lancar.

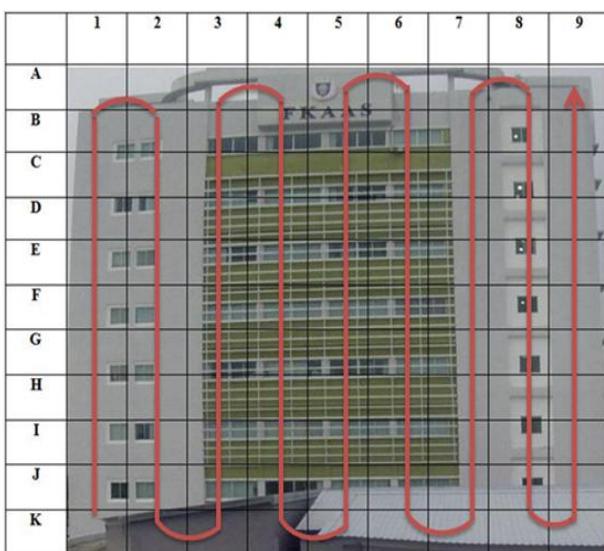
Rajah 6 Grid sebagai rujukan kedudukan imej dan arah penerbangan

Sebelum melakukan penerbangan, arah penerbangan hendaklah ditentukan seperti dalam Rajah 6 untuk memudahkan proses pengumpulan data. Jarak antara dinding dan pesawat perlu dikekalkan 2 meter untuk mendapatkan visual yang lebih jelas dan arah penerbangan pula dilakukan secara menegak.

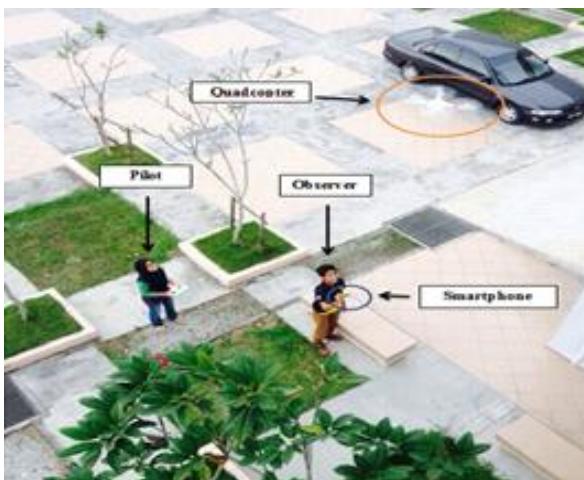
Rajah 7 Kedudukan pengendali pesawat, pemerhati dan pesawat

Semasa proses pengumpulan data seperti dalam Rajah 7 dilakukan, pengendali pesawat mikro UAV hendaklah bekerjasama dengan pemerhati untuk memudahkan komunikasi bagi menjaga jarak 2 meter daripada dinding. Tugas pemerhati ialah memaklumkan kepada pemandu tentang kedudukan pesawat agar pemandu boleh mengikut arahan pemerhati. Dalam kajian ini, konsep grid

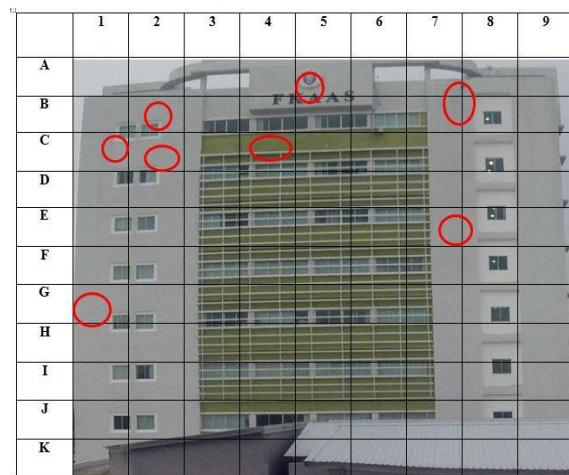
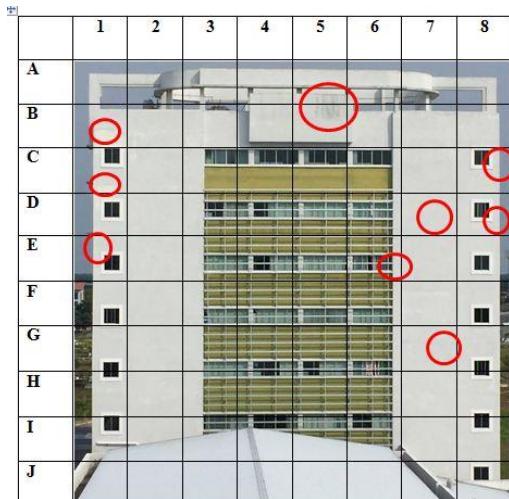
Rajah 8 Bulatan menunjukkan kawasan yang mengalami kecacatan

Hasil dari rakaman video telah mendapati beberapa kecacatan bangunan berlaku di beberapa lokasi berdasarkan kedudukan yang ditentukan dengan kaedah grid. Contohnya dari Rajah 8 menunjukkan lokasi yang telah dikenal pasti terdapat kecacatan pada struktur bangunan di sebelah kiri dan kanan bangunan Menara Selatan FKAAS.

a. Bahagian kiri bangunan

b. Bahagian kanan bangunan

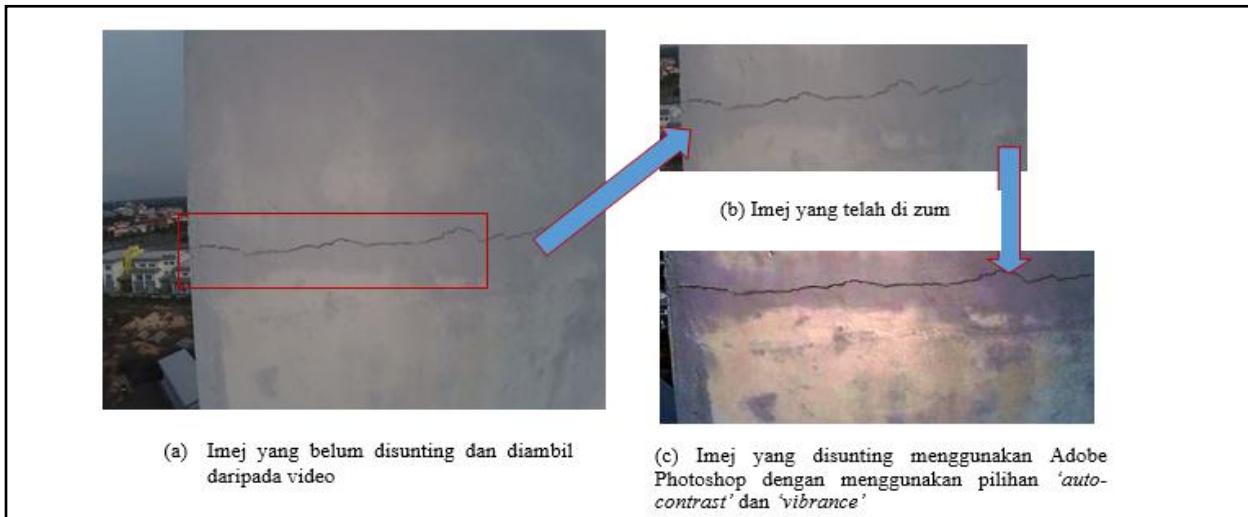
dapat dikurangkan. Pemprosesan imej yang dilakukan bermula daripada video yang diambil dari lapangan, kemudian akan dipapar semula melalui perisian VLC Media Player. Diikuti proses dari video ke imej foto dengan menggunakan ‘Take Snapshot’. Kemudian foto yang mengalami kerosakan tersebut akan dimasukkan dalam perisian Adobe Photoshop untuk proses kedua. Melalui proses ini, foto akan di zum dan kecerahan dan perbezaan pada foto akan dilakukan. Semasa proses zum dilakukan kualiti imej akan berkurang dan mengakibatkan imej menjadi kabur dan tidak jelas. Oleh yang demikian, perisian Adobe Photoshop adalah salah satu perisian yang baik untuk menghasilkan imej yang berkualiti selepas proses zum dilakukan. Selepas foto melalui proses ini, foto yang telah disunting dapat dihasilkan dan jenis kerosakan dapat dikenalpasti. Rajah 9, Rajah 10 dan Rajah 11 menunjukkan kaedah pemprosesan imej yang telah dikenalpasti mengalami kerosakan atau kecacatan pada sebahagian bangunan FKAAS.

Rajah 9 Proses suntingan jenis kerosakan retak

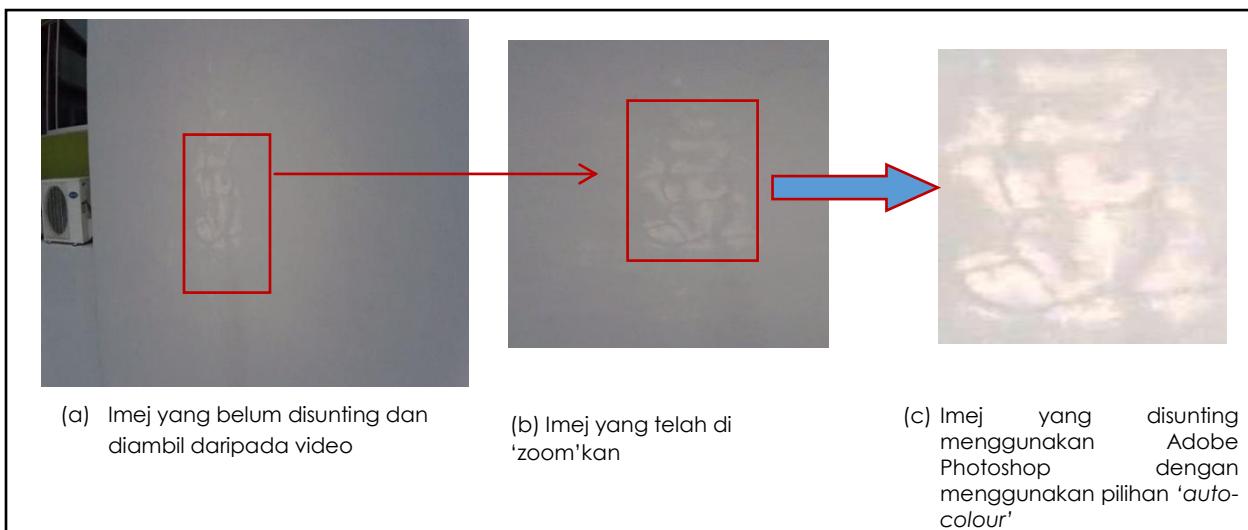
Rajah 10 Proses suntingan jenis kerosakan cat berkapur

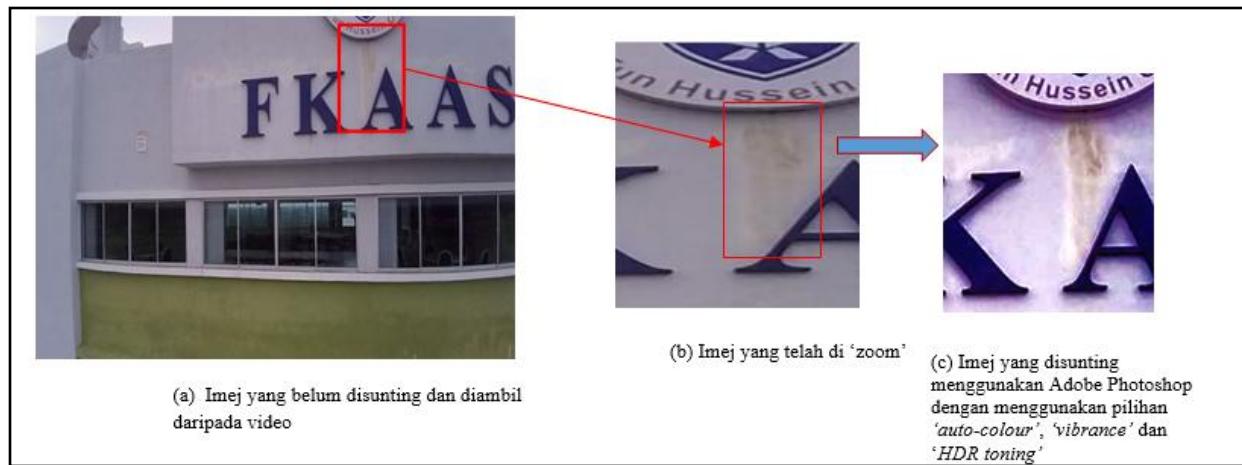
Rajah 11 Proses suntingan jenis kerosakan cat luntur
